縄文時代後期の復元住居

上尾駁 (2) 遺跡 第5号竪穴住居 (約4,000年前)

The Restored House from the Late *JOMON* Period

KAMIOBUTI (2) Site No. 5 Pit Dwelling (about 4,000 years ago)

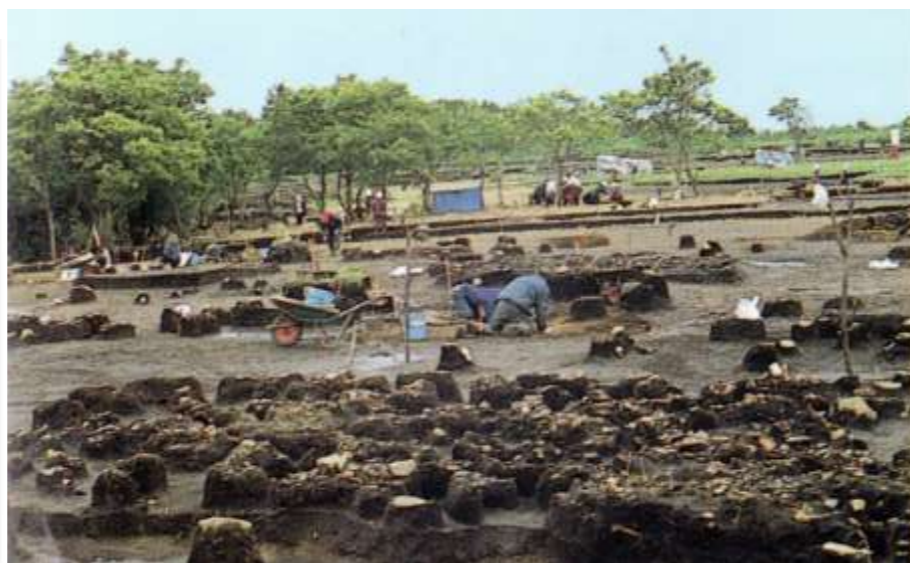
第5号住居跡 No. 5 Pit dwelling

気候は、縄文中期の終わりころから寒くなり、後期に少し暖かくなりました。海水面も低くなり、入り江や沼が湿地になりました。上尾駁(2)遺跡からは、395基の墓の跡と墓を取り囲むように72軒の住居跡が発見されました。土壌群の中には、弧状の配石や太い柱を数本立てたような柱の穴の跡も見られました。このころの住居は、一般に小型になり大きさは4, 5m ほどです。この住居はほぼ円形で、壁に近いところに7本の柱が立っています。この住居は、集落ができたころの住居の一つです。

The temperature dropped from the end of the middle *JOMON* period and began to rise again in the late *JOMON* period. Consequently, the sea level dropped, and the coves and swamps became wetlands. In the *KAMIOBUTI* (2) Site 72 dwellings were found surrounding 395 graves. In the group of earthen pits, we found an arrangement of arcuate stones and pillar holes like several thick pillars. Dwellings from this time are generally small and about 4 or 5 m in size. This dwelling is one of the first houses built when the village was established. It is oval shaped with seven columns close to the wall.

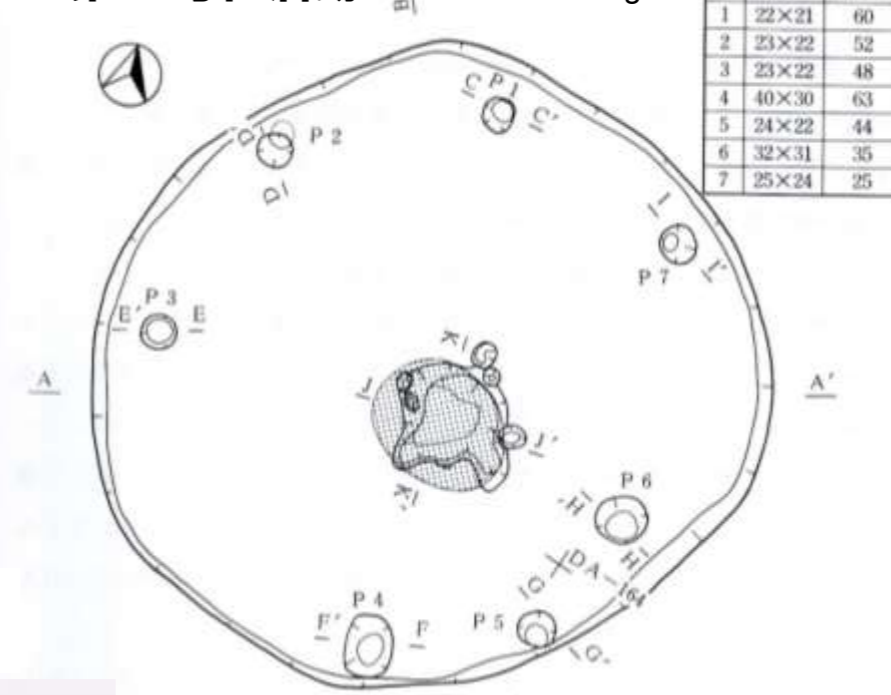
縄文時代後期の村 上尾駁(2)遺跡の復元図 Reconstruction map of *KAMIOBUTI*(2) Site

この村は、はじめは6軒、その後9軒、多い時で27軒、最後は4軒の4期が明らかになりました。墓地には数十本のトートムポールが立ち、鐸形土製品と円盤状土製品が、土壠や各家々から一個ずつ出土しています。6つの泉が、現在でも確認できます。

It is *KAMIOBUTI* (2) Site where you can see how the village changed and lived in the late *JOMON* period about 3,000 years ago.

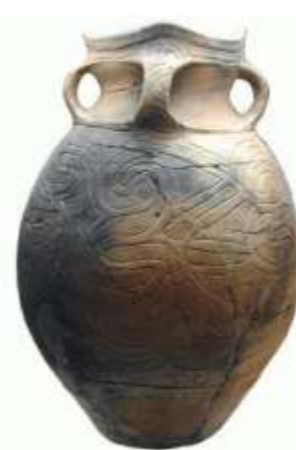
昭和61年上尾駁(2)遺跡C地区から出土した甕棺(かめかん)です。当時の葬制を知るうえに貴重な壺形土器です。この土器は土壠から出土しています。館内に展示しています。

It is a casket that was excavated from Area C of *KAMIOBUTI* (2) Site in 1986. It is exhibited in the hall.
