# 平安時代中期の復元住居

発茶沢 (1)遺跡 第205号 掘立柱建物付き竪穴住居 (約1,000年前)

### The Restored House from the Middle *HEIAN* Period

HACHAZAWA (1) Site No. 205 Pit Dwelling with Pit Pillar Building (about 1,000 years ago)

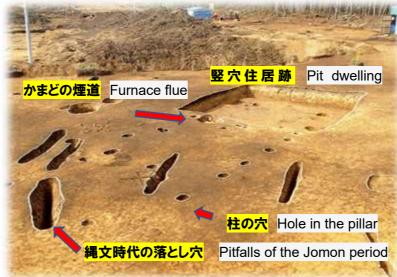
#### 第 205 号住居復元想像図 Imaginary view of restored No. 205 house

秋田県米代川沿いや 津軽地方で、同様な住 居跡が出土していま す。雪深いところの作 業小屋でしょうか?
