ふるさと歴史散歩

「鷹架沼南館ツアー」 2023.4.29

4 鷹架沼南館

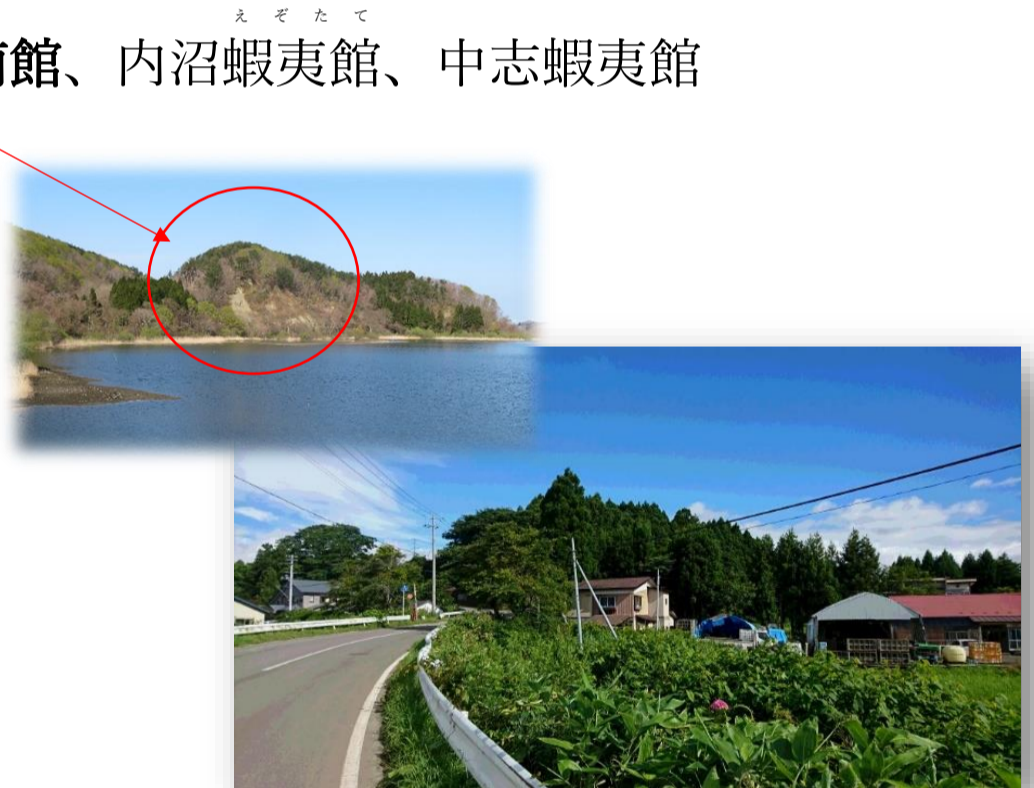
六ヶ所村の7つの城館

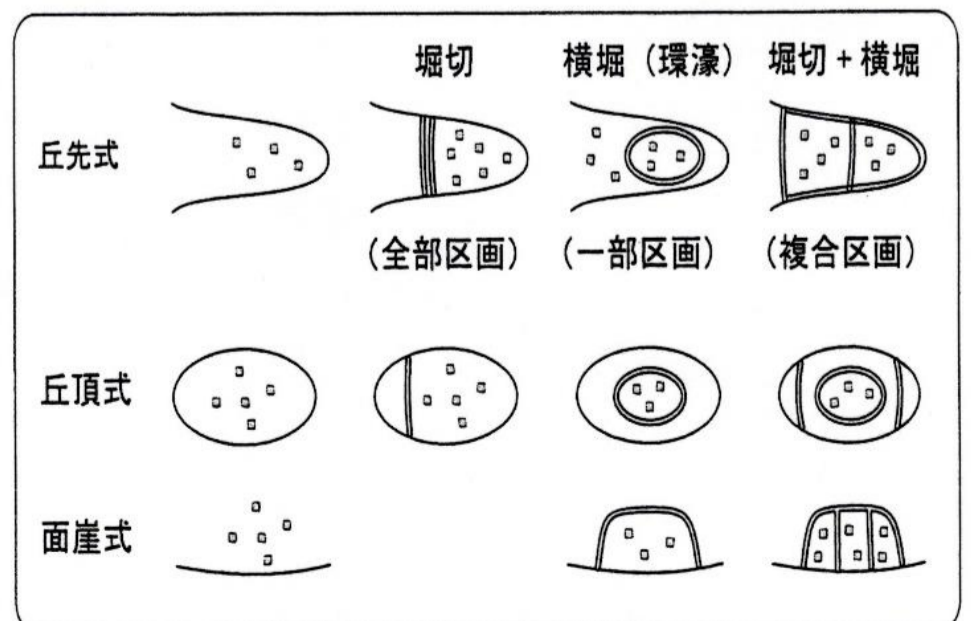
10 世紀後半～11 世紀

六ヶ所村鷹架字道ノ上

- (1) 位置：鷹架沼のほぼ中間地点南岸、台地が舌状になって沼に突き出た所にある。約 45 m の断崖となっている。
- (2) 郭：東西約 50m、南北約 30m の規模である。
- (3) 住居跡：郭内に七基の住居跡の落ち込みがあり、深さが 1m に達するものもある。郭外やその周辺にも多数の落ち込みがあり、舌状先端の北側の湖面側が崩落し広がっている。
- (4) 堀：舌状の基に幅 5m 深さ約 1.5m の空堀を入れ、背後から切り離している。この堀は東側に延び、先端部近くで消滅する。北側は、自然の沢を利用し、豎堀のような状態となっている。

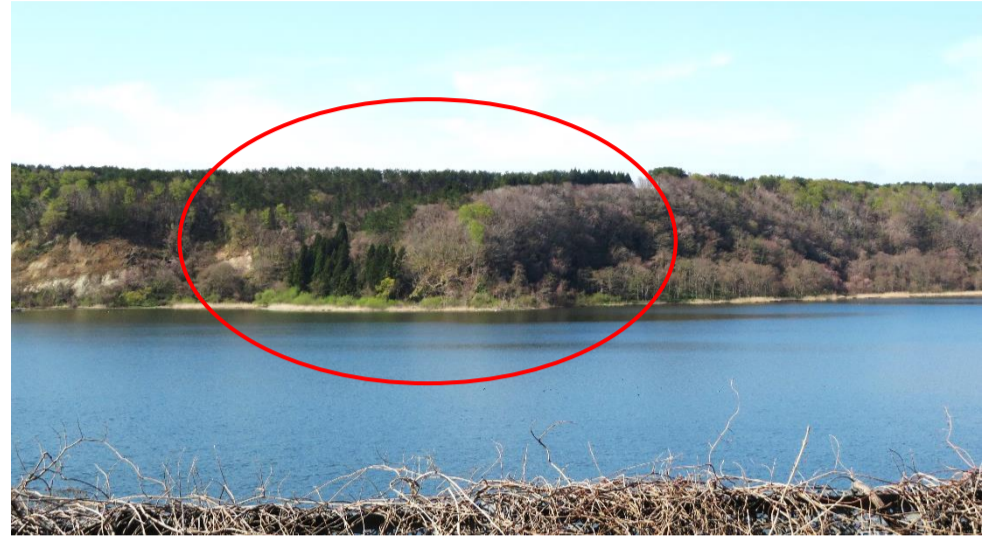
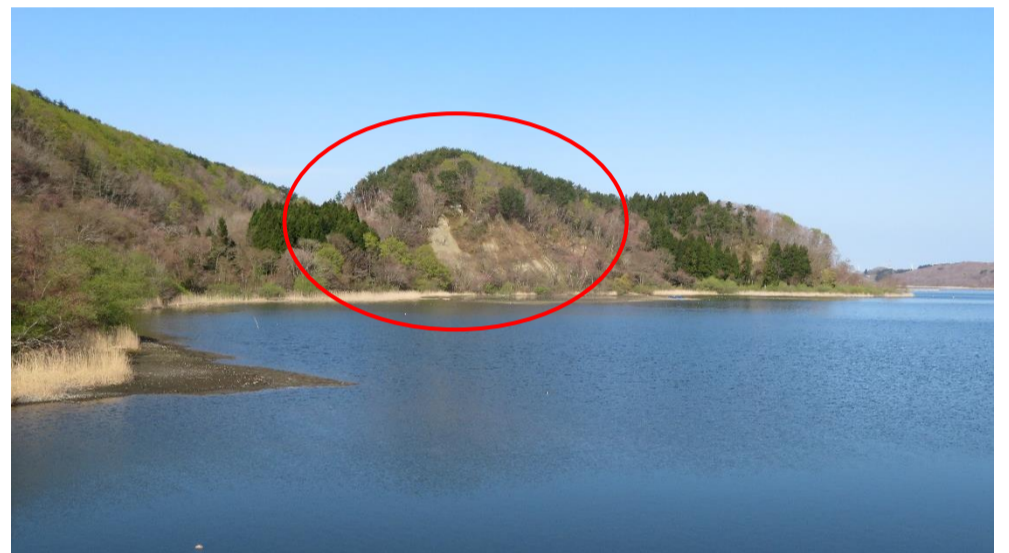
鷹架沼南館遠景 ※郷土館職員撮影

湖に突き出た丘で、湖上からはあまりにも目立ちすぎ！
